ASSOCIAZIONE GEOTECNICA ITALIANA
 QUARTO CONVEGNO DI GEOTECNICA
 Padova, Maggio 1959

I MOVIMENTI DELLA MASSA ROCCIOSA SULLA SPONDA SINISTRA DEL SERBATOIO DI PONTESEI IN CORRISPONDENZA ALLA CONFLUENZA DEL TORRENTE MAE' E DEL SUO AFFLUENTE RIO DI BOSCONERO

U. CAPRA - C. LINARI (*)

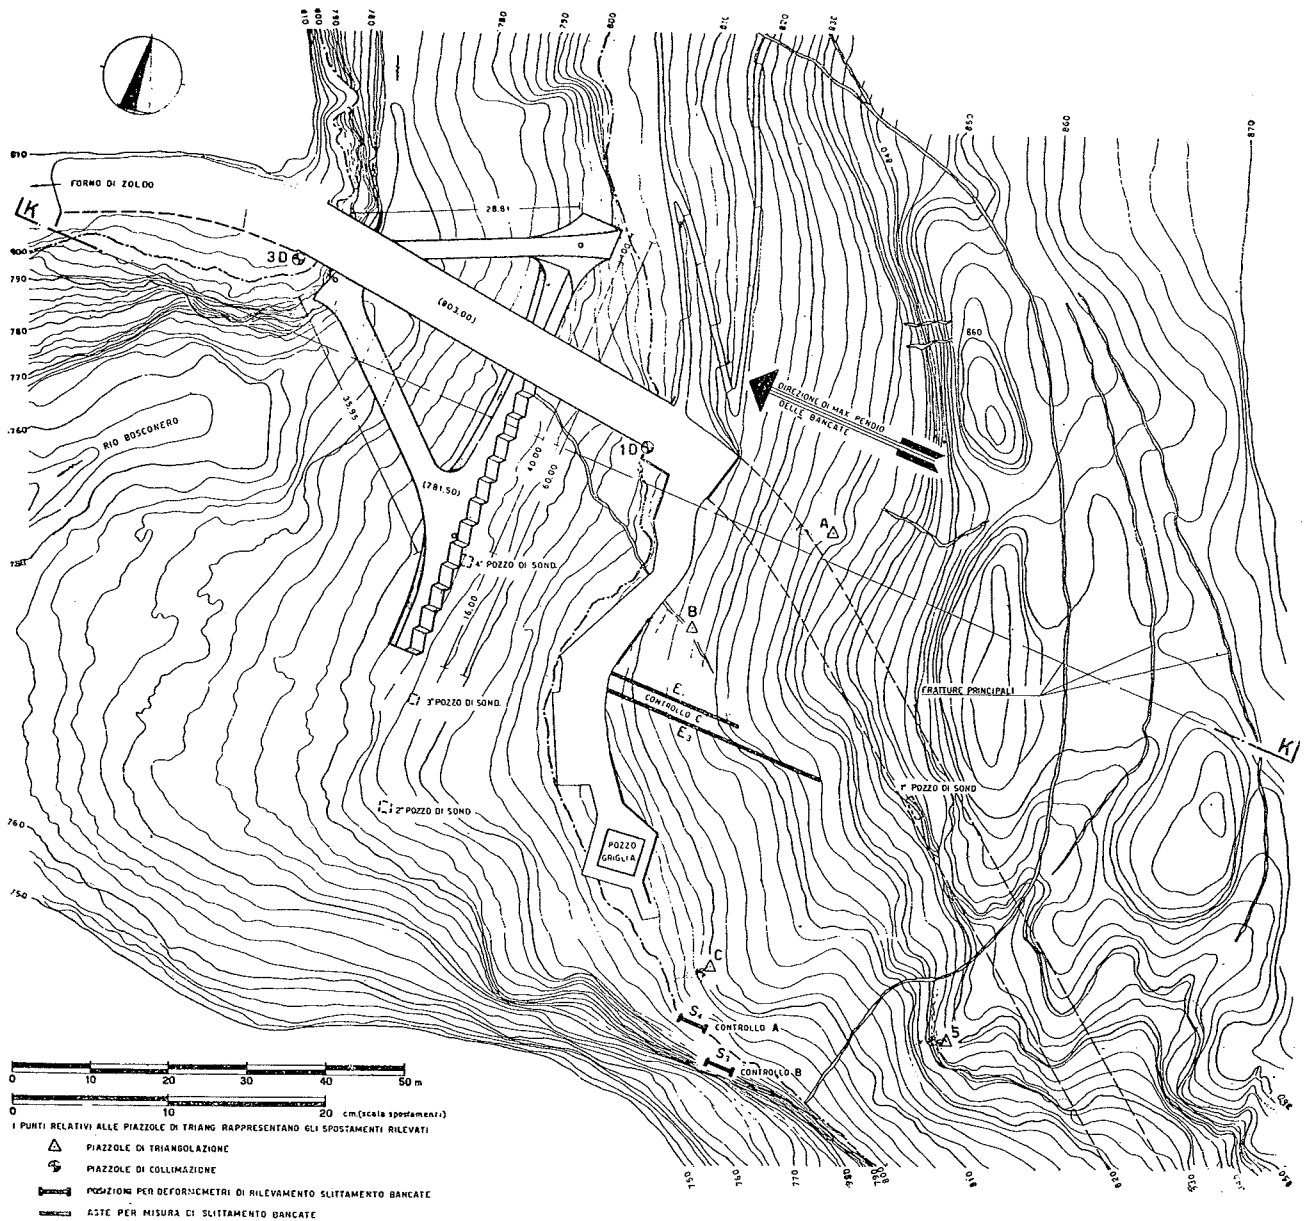
Fig. 2 - Planimetria della zona in movimento

La prima sicura manifestazione di un movimento di massa si ebbe alla fine del giugno 1957 quando venne ad annullarsi lo spazio lasciato tra la testa delle travate (lunghe 48 m) costituenti il ponte sul Rio di Bosconero e la spalla in calcestruzzo, spazio che in origine era di 3 cm.

Contemporaneamente si manifestarono numerose lesioni sul rivestimento della galleria stradale.

Si ricavò tuttavia la convinzione che i movimenti fossero di maggiore entità in sommità più che alla base; che esistesse una stratificazione abbastanza marcata separante le due zone; si individuò contemporaneamente una principale direzione del movimento. Non si poté invece stabilire se la maggiore entità dei movimenti della zona superiore rispetto a quella inferiore fosse dovuta ad una apertura a ventaglio delle fratture oppure al sommarsi di più scorrimenti, su altri strati cioè oltre che su quello sicuramente individuato.

Si scelse di conseguenza il sistema di consolidamento che anche per la rapidità della esecuzione offriva maggior tranquillità, cioè quello di costruire una trave di unghia alla base della massa in movimento contravventandola con due puntoni sulla sponda opposta del Rio di Bosconero. (Fig. 2 - Fig. 3).

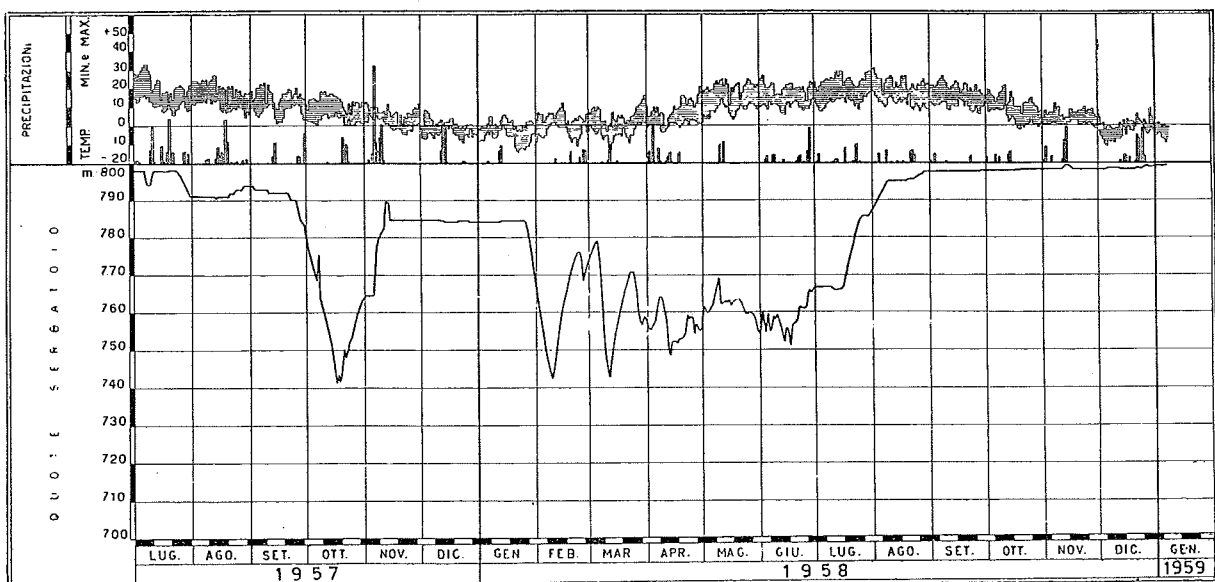
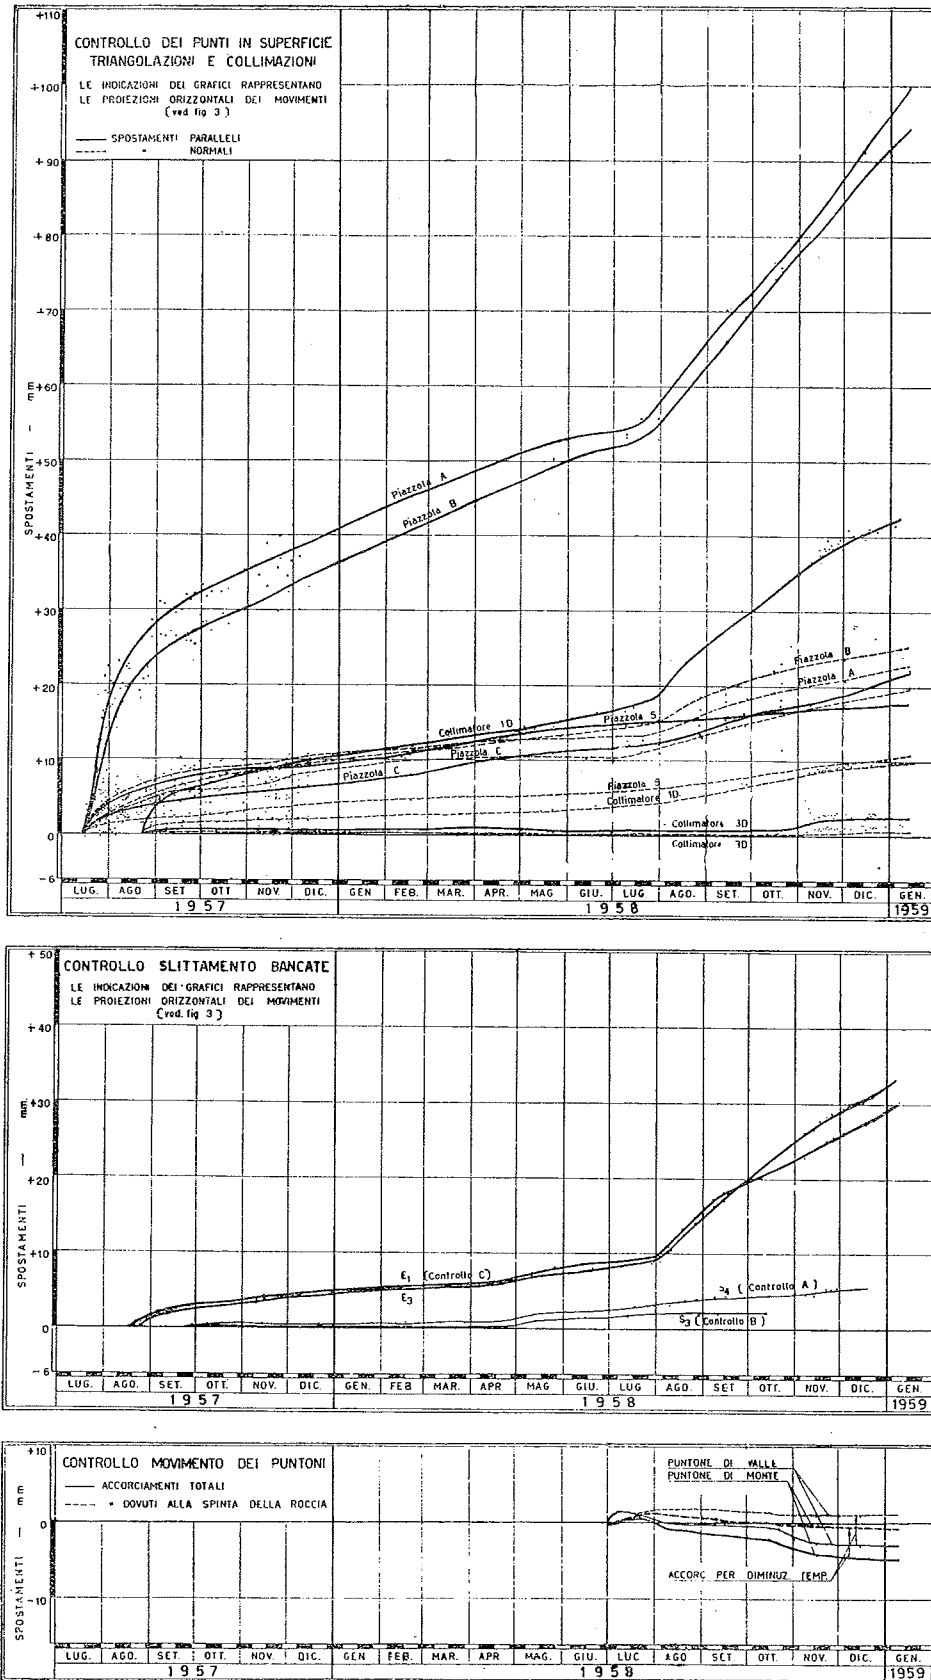
Fig. 4a - Grafici delle osservazioni

Le risultanze cronologiche di tali osservazioni sono

tradotte negli allegati grafici (Fig. 4) sui quali anche figurano le quote raggiunte dal serbatoio, le piovosità e le temperature dell'ambiente.

Finora infatti gli accorciamenti subiti dai puntoni della struttura, si dimostrano dello stesso ordine (naturalmente con le opportune correzioni dovute agli effetti termici, ecc.) dei corrispondenti movimenti delle zone inferiori della massa rocciosa in movimento (Fig. 4).
